## Martinlaakson esteettömyyselvitys

Ammattikorkeakoulun opinnäytetyö

Martinlaakson esteettömyysselvitys

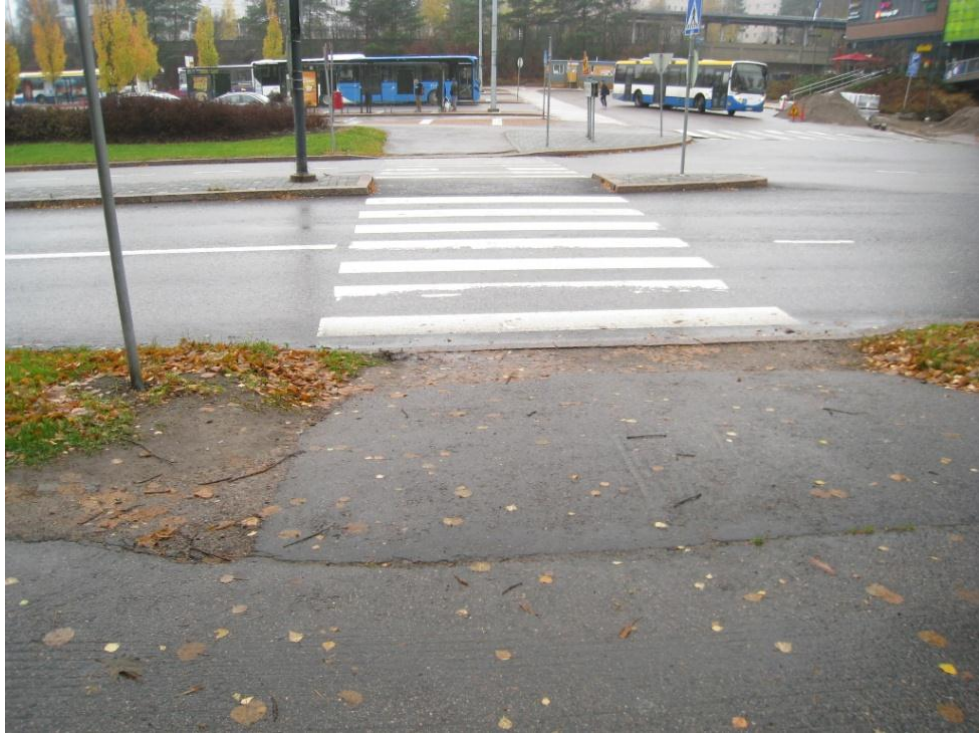
jatielle siirtyminen apulaitteen kanssa vaikeutuu. Kuvassa 7 on esitettyä Kivivuorentien ylittävä suojatie, jonka molemmista päistä puuttuu asfalttipäällyste ennen reunakiveä. Näin ollen reunakivi muodostaa pykälän suojatielle mentäessä.

Kuva 7. Kivivuorentien ylittävä suojatie

Bussiterminaalien kohdalta Kivivuorentien ylittävän suojatien reunakivien ja kevyenliikenteenväylän väliin jää suojatien molemmissa päissä leveät kohdat joita ei ole asfaltoitu (kuva 31). Nämä kohdat tulisi päällystää tasaiseksi asfaltilla, jotta suojatielle kulkeminen olisi mahdollisimman saumatonta.

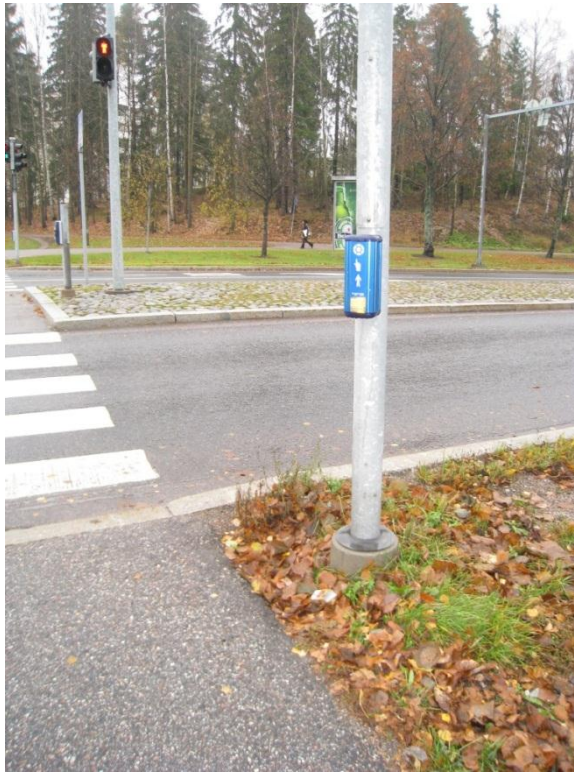
Alueen liikennevalojen painonapeista löytyi Martinlaaksontien ja Kivivuorentien liikennevaloristeyksestä yksi, joka ei ollut mitoitusohjeiden mukaisesti asetettu. Kuvan 8 mukainen painonappi on 21cm liian korkealla.

Kuva 8. Painonappi Martinlaaksontien ja Kivivuorentien risteyksessä

Martinlaakson- ja Kivivuorentien liikennevaloristeyksessä olevien liikennevalojen yhtä painonapin korkeutta tulee laskea ainakin 21 cm, jotta sen etäisyys olisi vaadittavat 90cm-110cm maan pinnasta.

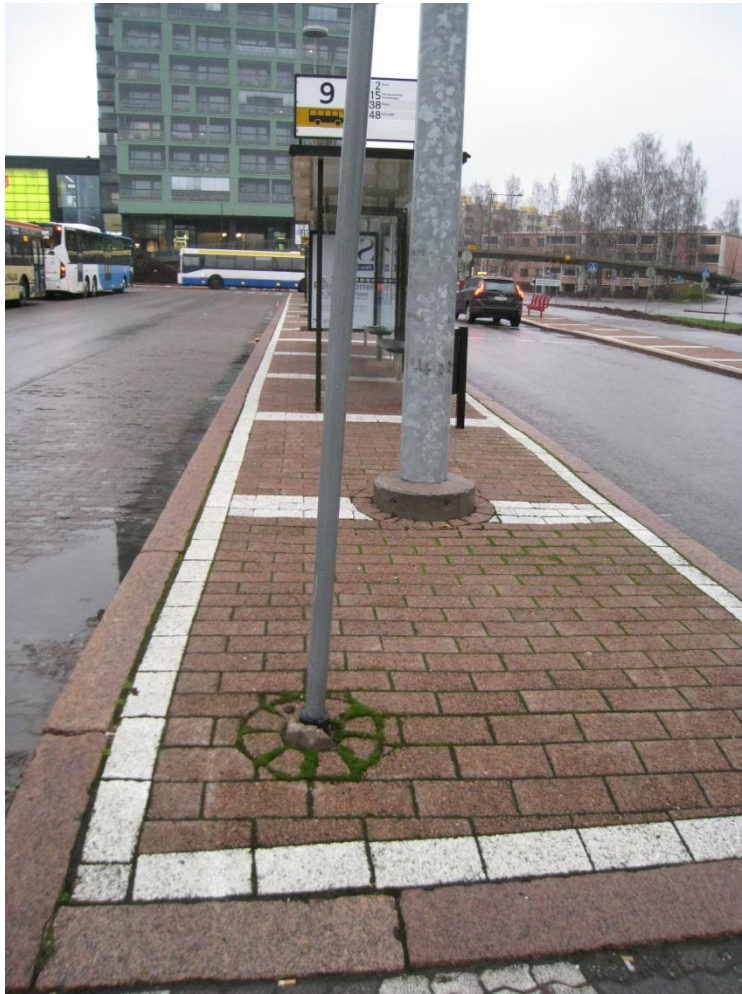
Koko Martinlaakson pysäkit olivat pääosin tilavia, eikä suuria törmäysvaaroja esiintynyt. Linja-autoaseman pysäkkikatokset ovat sijoitettu keskelle laituria niin, että niiden eteen ja taakse jäävä kulkutila on erittäin kapea. Laitureiden pysäkkikatosten ja reunakiven väliset pienimmät leveydet pysäkin edestä jäivät suurelta osin alle 1500 millimetrin, jolloin tila ei ole riittävä avustajan ja opaskoiran kanssa kulkeville henkilöille. Leveydet ovat kuitenkin yli 900 millimetriä niin, että pyörätuolia käyttävät henkilöt pääsevät kulkemaan katosten alle tai niiden ohi. Ainoat törmäysvaaran aiheuttaneet esteet löytyivät myös linja-autoaseman laitureilta. Laitureiden päässä sijaitsevat liikennemerkit ja lyhtypylväät ovat sijoitettu joko keskelle laituria tai laiturin päihin, joista laiturille on tarkoitus kulkea, kuten kuvassa on esitettyä.

Kuva 10. Martinlaakson linja-autoaseman laiturii

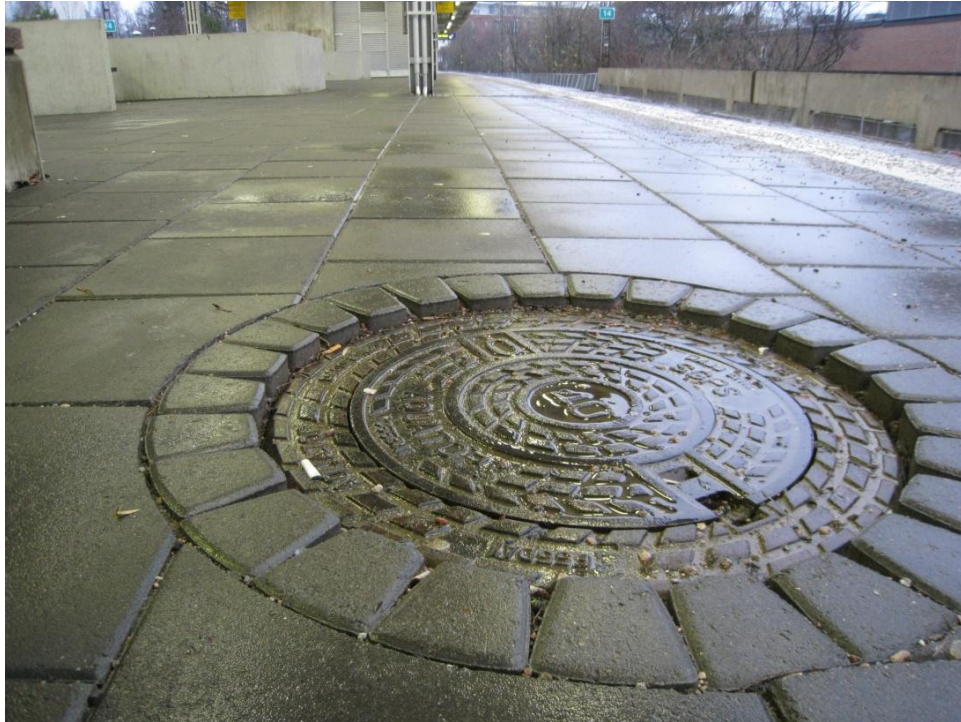
Laiturilta löytyy muuta pintaa alempana sijaitsevia kaivonkansia. Kuvassa 13 on esitettynä vastaavanlainen kompastumisvaaran aiheuttava kaivonkansi Martinlaakson juna-aseman laiturilta.

Kuva 13. Painunut kaivonkansi asemalaiturilla

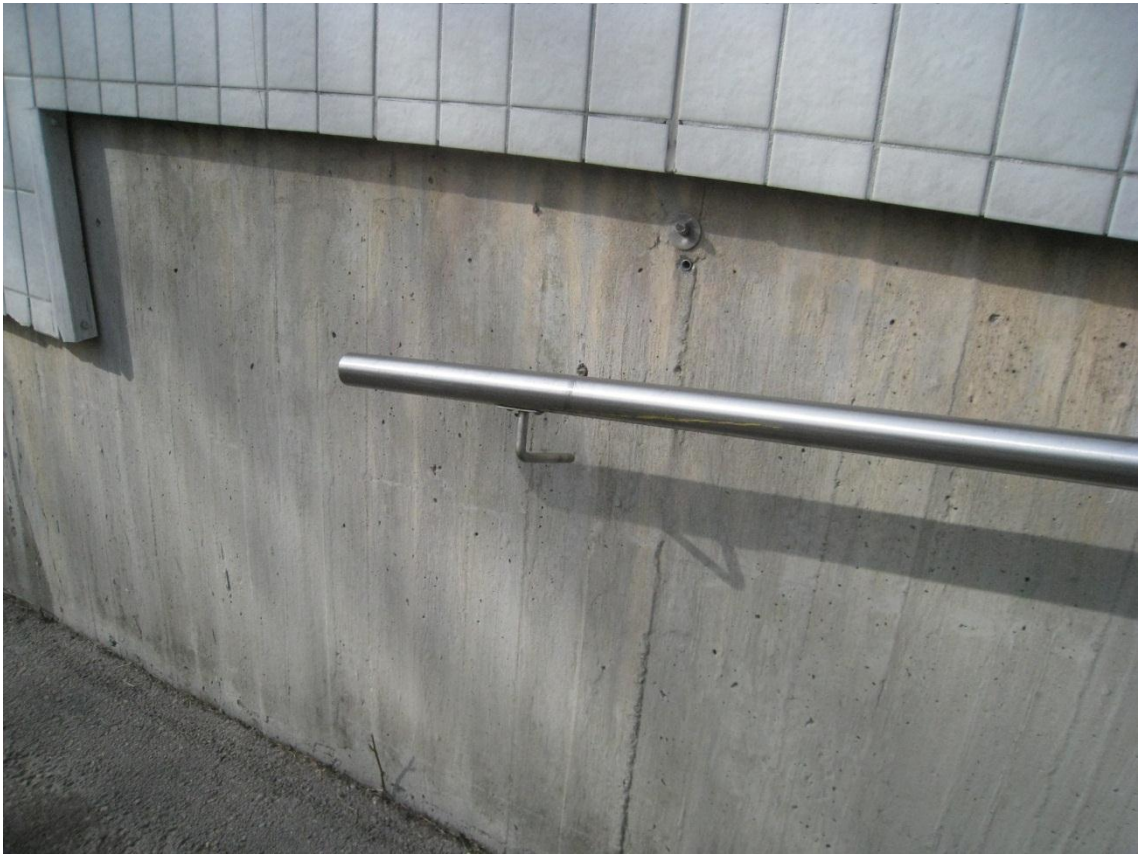
Aseman alikulkuun tullessa lännestä päin on vaihtoehtona laskeutua rappuja pitkin alas tai tulla rappusten oikealta tai vasemmalta puolelta jyrkäksi koettuja mäkiä alas. Kaltevuudeltaan ne ovat 9% ja 10,5%. Haastatte- luissa ja esteettömyyskävelyllä kävi ilmi, että varsinkin talvella nämä mäet tuntuvat liukkailta ja vaarallisilta kulkea. Lisäksi mäessä asemalta katsot- tuna vasemmalla puolella on käsijohde joka on irronnut seinästä kuvan 14 mukaisesti. Käsijohde ei myöskään jatku alas asti vaan loppuu kesken mä- en keskikohdassa.

Kuva 14. Irronnut käsijohde

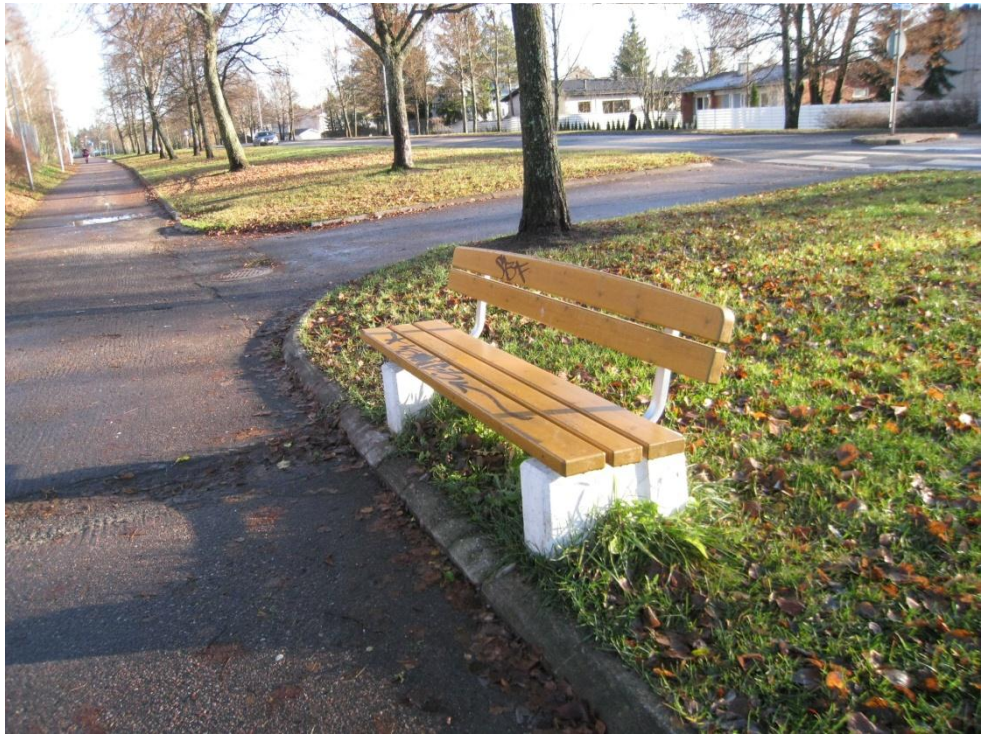
Teiden varsilta kartoitettujen levähdyspaikkojen penkit ovat rakenteeltaan kaikki hyväkuntoisia. Ainoastaan Martinlaaksontiellä Raikukujan kohdalla sijaitseva levähdyspaikka (kuva 16) on sijoitettu esteellisesti aivan yhdistetyn kävely- ja pyörätien reunaan. Penkin edessä oleva reunatuki voi vaikeuttaa penkille pääsyä.

Kuva 16. Levähdyspaikka Martinlaaksontiellä

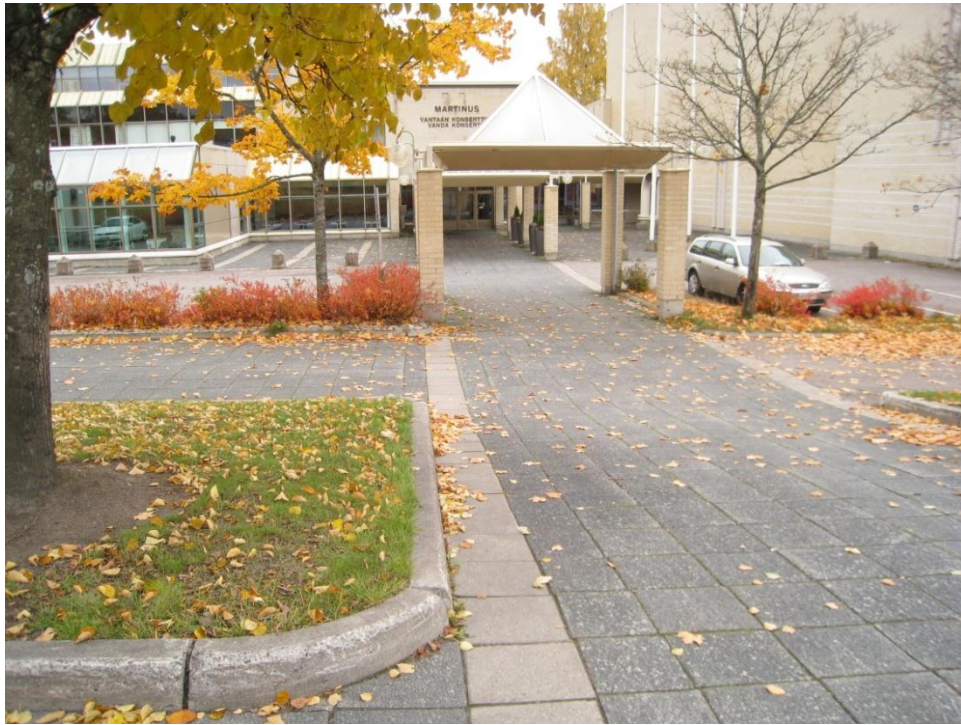
Martinuksen sisäänkäynnin edusta on tilava, tasainen ja hyvin opastettu. Sisäänkäynti on hyvin hahmotettavissa katoksen alla. Kulkuväylä konserttitalon sisäänkäynnille on melko jyrkkä. Konserttitalo sijaitsee Martinlaaksontietä matalammalla, joten Martinlaaksontien yli tultaessa Martinuksen puolelle on tultava kuvassa näkyvä pieni alamäki alas, jotta pääsee sisäänkäynnille. Mäen kaltevuus on 15%, mikä on jo pyörätuolilla kulkevalle henkilölle raskas päästä ylös tai jarrutella alas.

Kuva 17. Konserttitalo Martinus

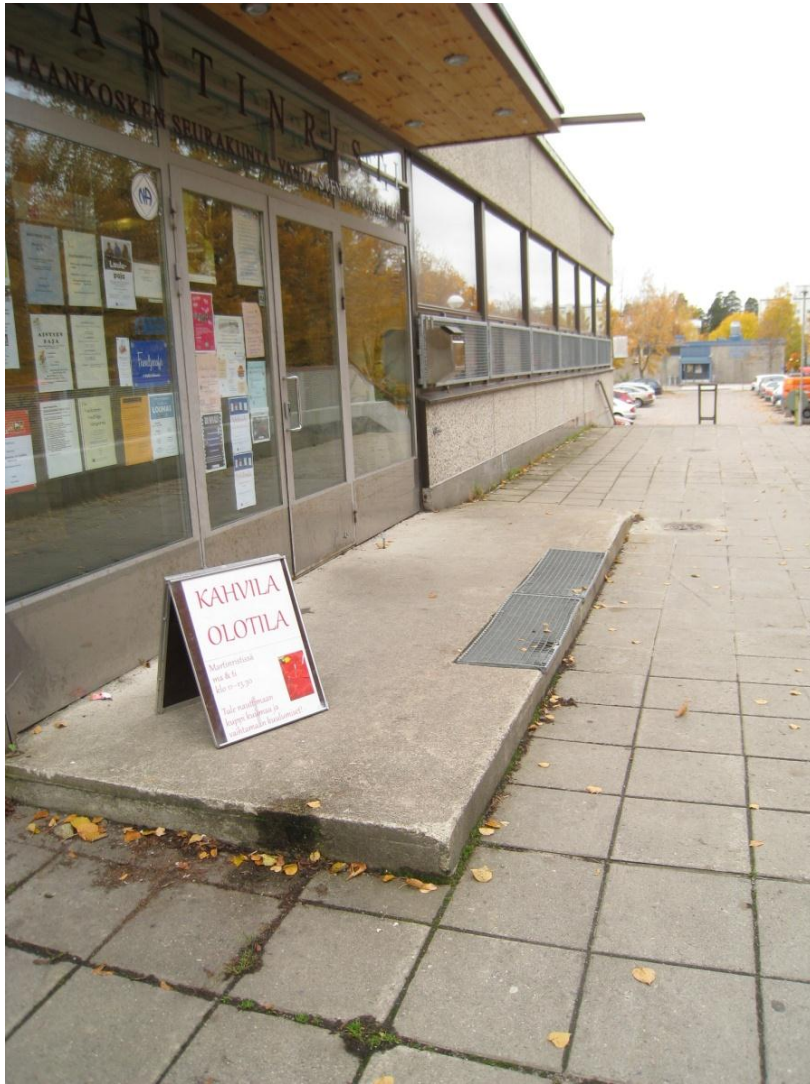
Martinristin sisäänkäynnin luiskasta puuttuu käsijohde kokonaan. Maanpinnan ja sisäänkäynnin välinen tasoero on 17,5 senttimetriä. Ulko-oven edessä oleva tasanne on muuten tasainen ja kova, mutta tasanteen reunalla oleva metalliritilä on epävaka ja heiluu. Martinristiltä saatujen tietojen mukaan uusi ritilä on jo tulossa.

Kuva 18. Seurakuntakoti Martinristin sisäänkäynti

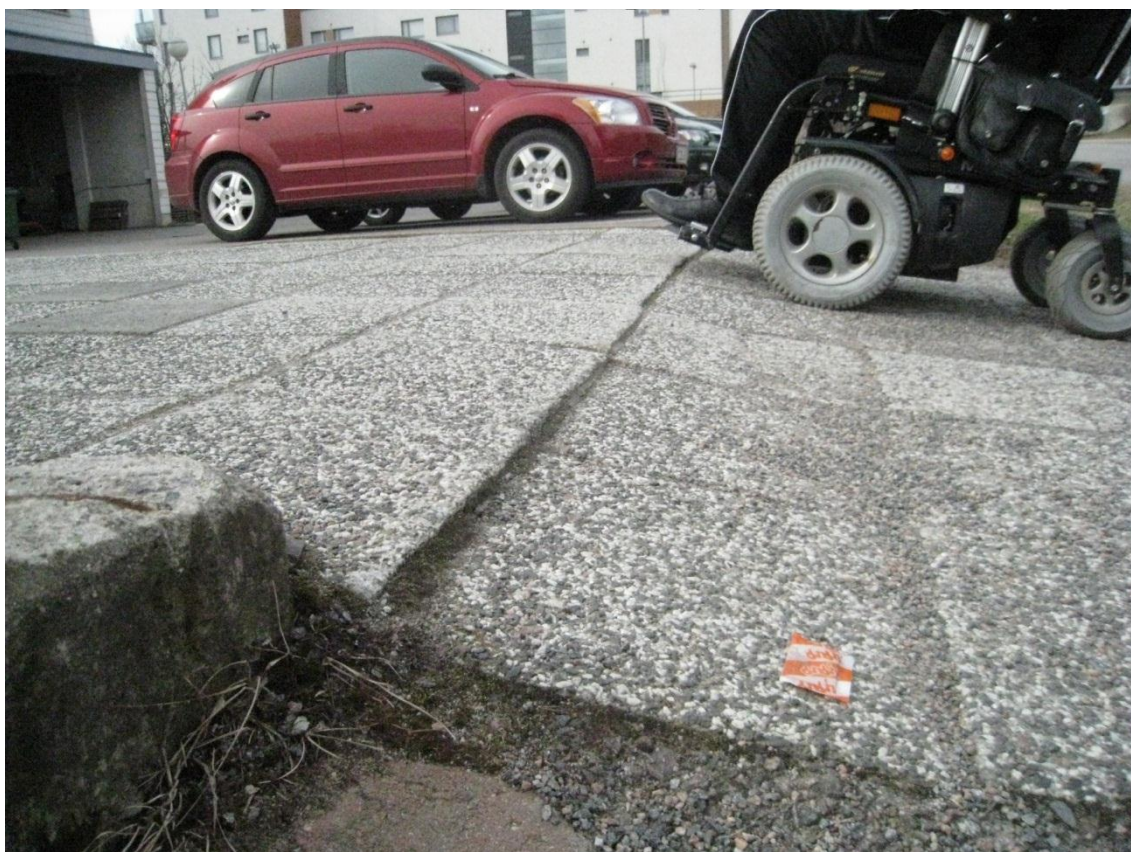
Martinlaakson kirjasto ja terveysasema sijaitsevat ihan toistensa vieressä kuvan 19 mukaisesti. Sisäänkäyntien edustat ovat tasaiset ja kovat. Haastattelussa selvisi, että ovet ovat raskaat avata ja se voi aiheuttaa ongelmia muun muassa liikkumiseen apuvälineitä käyttäville henkilöille. Jalkakäytävältä sisäänkäynneille on jyrkkä kohta, joka on esitettyä kuvassa 20.

Kuva 20. Jyrkkä kohta kevyenliikenteenväylältä kirjastolle ja terveysasemalle

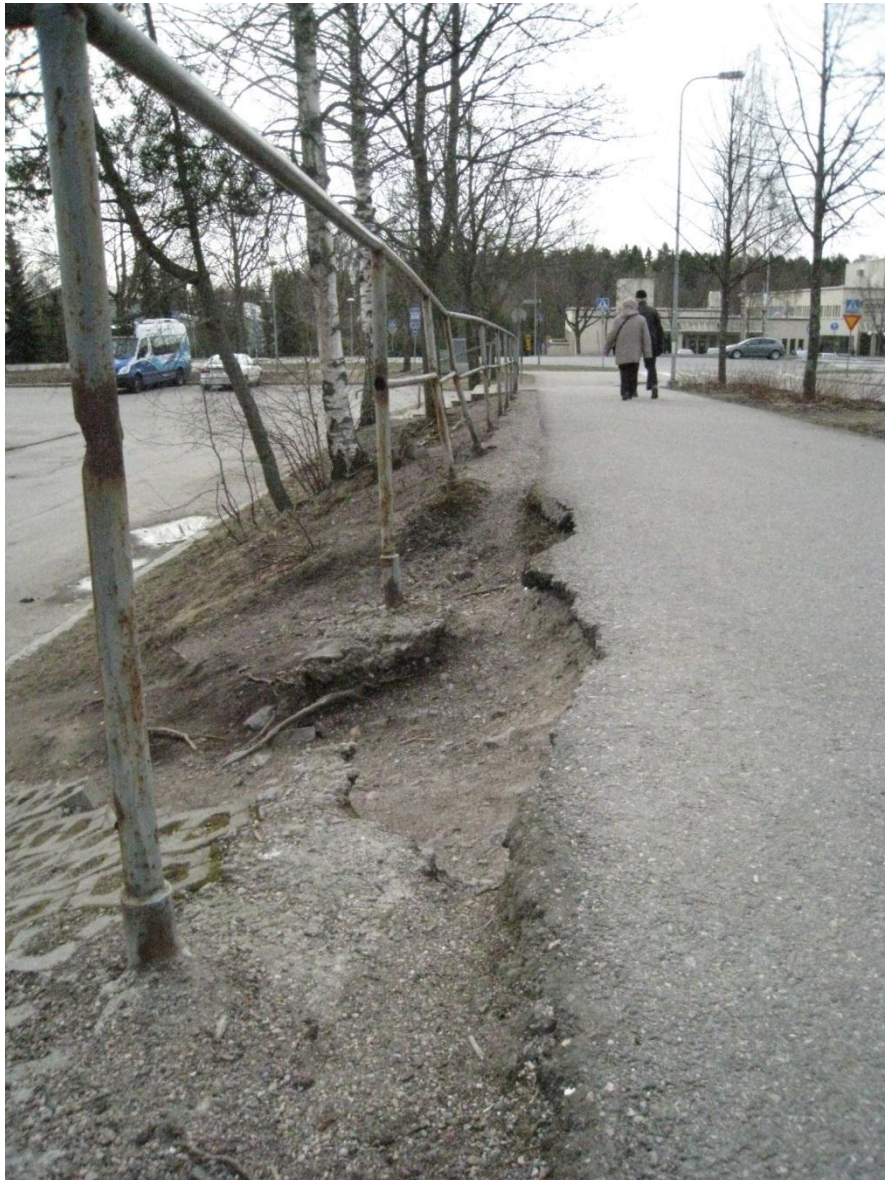
Martinlaaksonkujalla on suuri putoamisriski. Aita ei kulje mäessä reunan viertä, niin että se estäisi astumisen asfalttipäällysteen ohi vajoamaan. Kuvassa 27 on kyseinen kohta esitetty. Vajoama tulisi korjata ja aita tulisi siirtää asfalttipäällysteen viereen.

Kuva 27. Putoamisvaara Martinlaaksonkujalla

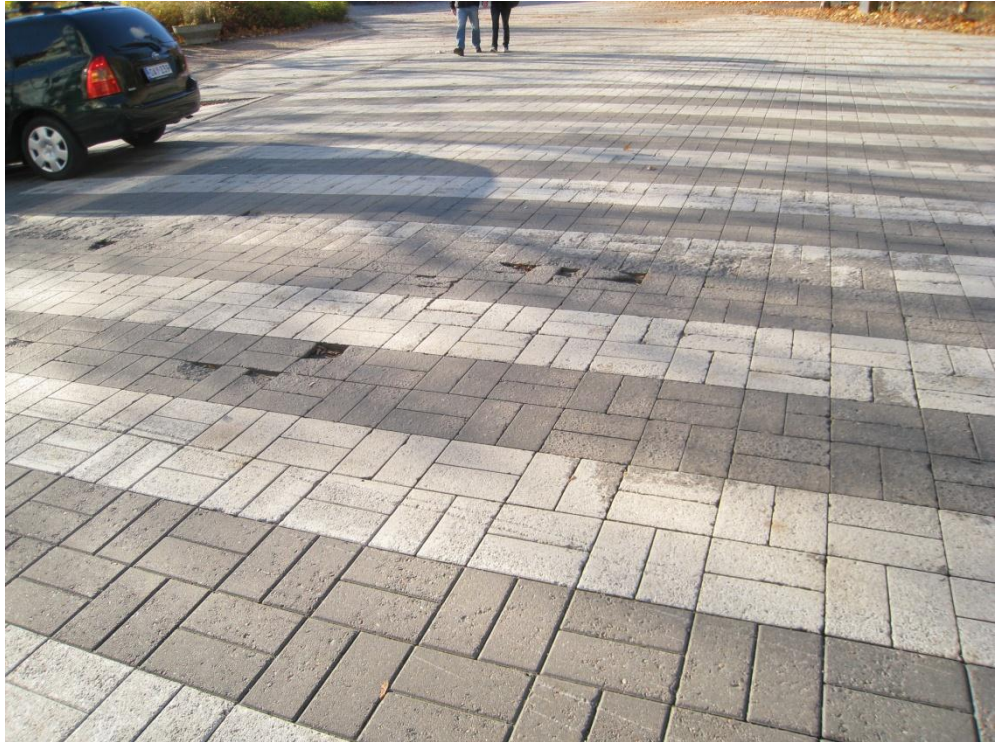
Laajaniityntiellä on kaksi laatoitettua suojatietä, jotka ovat molemmat kärsineet routimisesta. Ensimmäinen on Martinlaakson polulta tultaessa ja toinen aseman kohdalla. Näissä suojateissa on painumia sekä lohjenneita laattoja, jotka aiheuttavat kompastumisvaaran. Nämä suojatiet tulisi korjata tasaisiksi. Kuvassa 28 on esitettynä toinen Laajaniityntien korjausta kaipaavista suojateista.

Kuva 30. Suojatie Laajaniityntiellä Martinlaaksonpolun vieressä

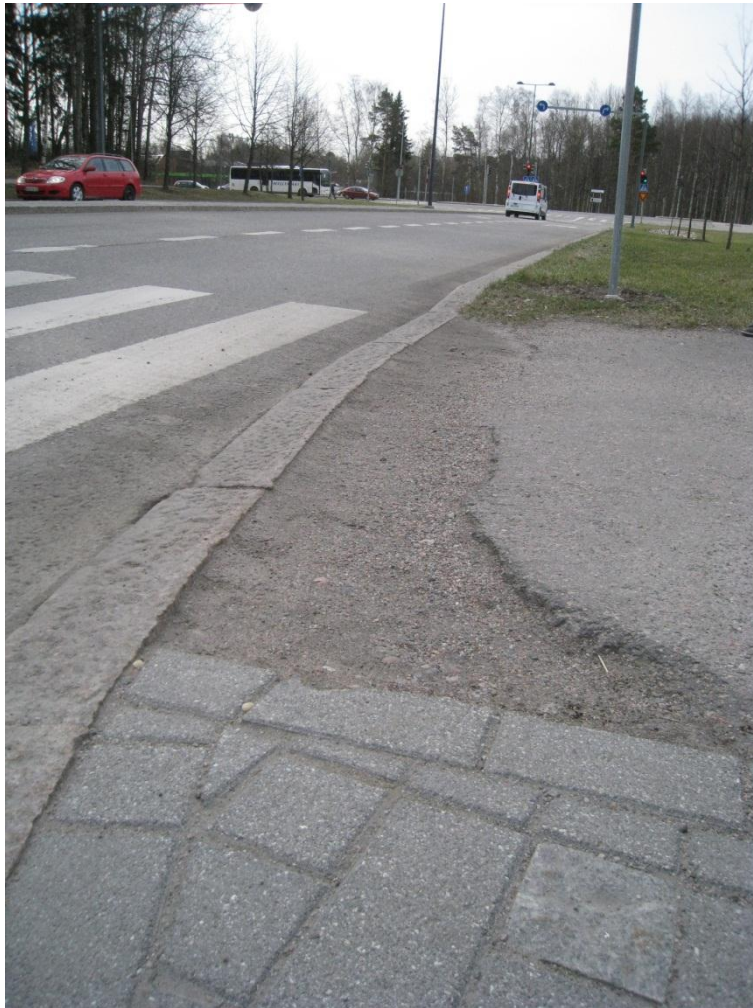
Kuva 31. Asfaltti loppunut kesken ennen reunakiveä

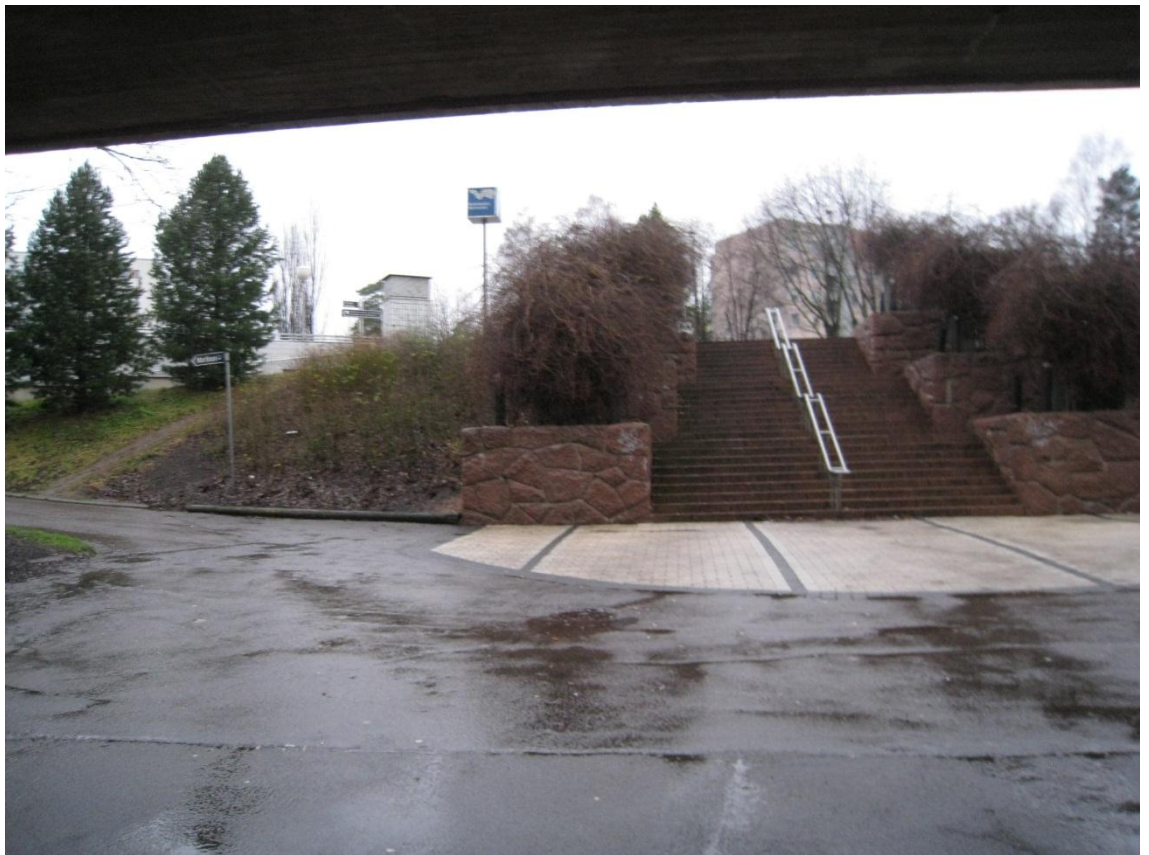
Asemalta Laajaniityntielle päin mentäessä ovat rappuset ylös sekä rappusten molemmilta puolilta kulkevat mäet liikuntaesteisiä varten. Nämä mäet ovat jyrkät ja vaaralliset. Niiden yhteyteen tulee asettaa käsijohteet kulkuväylän molemmille puolille, jotta mäen kulkeminen olisi turvallisempaa liukkailla keleillä. Rappusten ja mäkien kuntoon tulee kiinnittää erityistä huomiota talvikunnossapidossa.

Kuva 32. Näkymä länteen aseman alikulusta

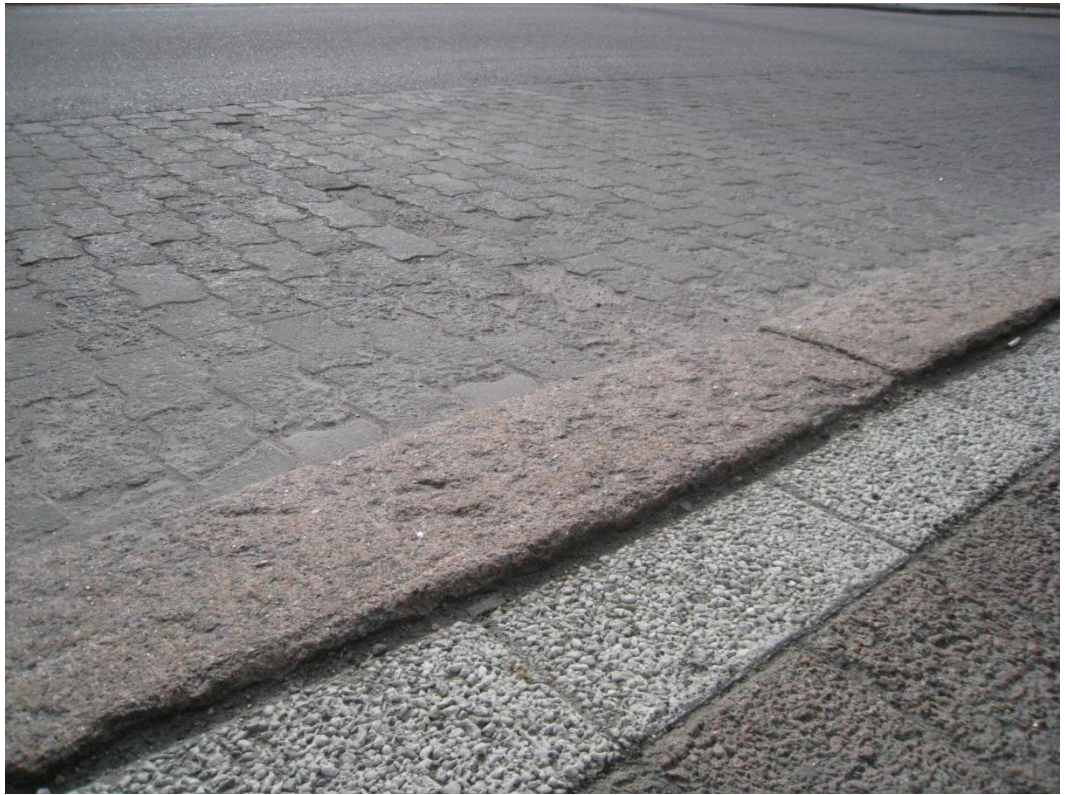
Kuva 33. Pysäkin reunakivi muodostaa kynnyksen

en uudelleen sijoittelua olisi syytä pohtia, etteivät ne aiheuttaisi haittaa laiturille tultaessa tai sieltä poistuttaessa. Bussiterminaalien laitureillakin reunakivet muodostavat kynnyksen kuvan 33 mukaisesti. Reunakivien ja laiturin muun päällysteen väli tulisi tasata.
